Orthograde Entfernung einer frakturierten Feile mithilfe von Ultraschall

Ein Fallbericht

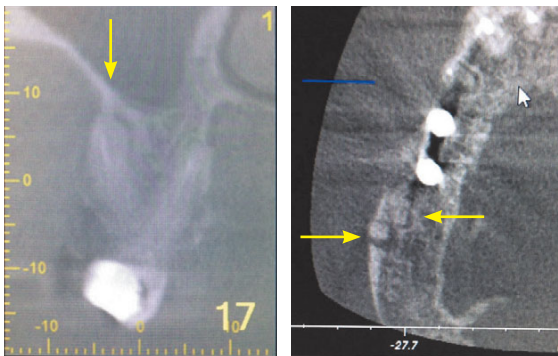
Abb. 3 und 4 Digitale Volumentomographie: Ausschnitte des Zahns 17 mit apikalen Osteolysen an allen drei Wurzeln (Pfeile).

Die zahnärztliche Untersuchung des Gebisses ergab eine mittelschwere chronische Parodontitis, multiple kariöse Läsionen und apikale Osteolysen der alio loco endodontisch versorgten Zähne 17 und 14 mit einhergehender Perkussionsempfindlichkeit an diesen beiden Zähnen (Abb. 1 bis 4).

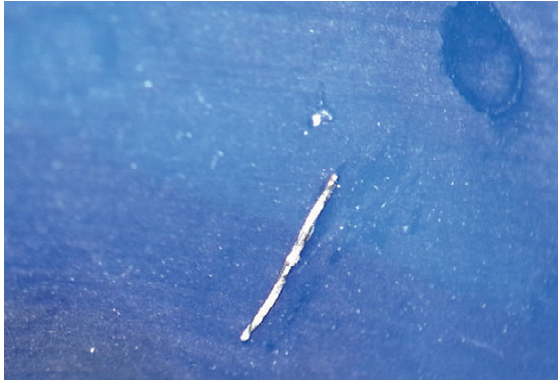
Abb. 7 In erster Sitzung entferntes Fragment.

ren der Größen I-III erweitert. Mithilfe eines modifizierten Gates-Glidden-Bohrers (Abtrennen der Zentrierspitze) der Größe II wurde im distalen Kanal ein Plateau bis zum Fragmentende geschaffen. Im Anschluss begann die zeitintensive zirkuläre Freilegung des koronalen Fragmentendes um etwa 2 mm mit einer vorgebogenen Ultraschallfeile ISO 25 (E.M.S Piezon Master 600; EMS, München). Durch die anschließende kontinuierliche, im gegenläufigen Uhrzeigersinn durchgeführte „Umfahrung“ des Fragments mit der Sonofile unter ständiger Luftkühlung kam es zur Lockerung des Fragments. Weiteres Vordringen der Sonofile apikalwärts löste das Fragment am Ende der Sitzung aus dem distalen Kanal (Abb. 7).

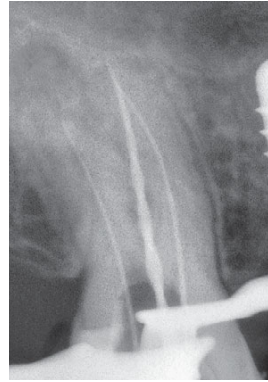
Abb. 8 Die Röntgenmesaufaufnahme bestätigt die vollständige Entfernung des Fragments.

Die weitere Behandlung verlief ohne Besonderheiten, die Röntgenkontrolle bestätigte die vollständige Entfernung des Fragments (Abb. 8 bis 10).

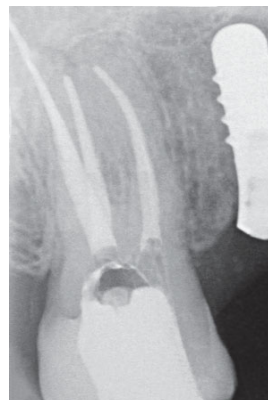
Abb. 9 und 10 Kontrollaufnahmen nach Wurzelkanalfüllung.
