# Regeneration und Reimplantation in der ästhetischen Zone

**INDIZES** *Periimplantitis, Explantation, Implantatverlust, Regeneration, Knochenaufbau, ästhetische Zone, Adhäsivtechnik*

Der Fallbericht beschreibt eine implantologische Versorgungsvariante in einer Schatlücke der ästhetischen Zone. Ein Implantat, das von schwerer Periimplantitis betroffen war, wurde explantiert und ein Knochenaufbau (GBR) sofort durchgeführt. Es werden regenerative, implantologische sowie restaurative Maßnahmen veranschaulicht, die trotz des sehr umfangreichen Knochenabbaus nach Explantation schlussendlich bei einem Patienten mit hoher Lachlinie zu einem optimalen ästhetischen Ergebnis geführt haben.

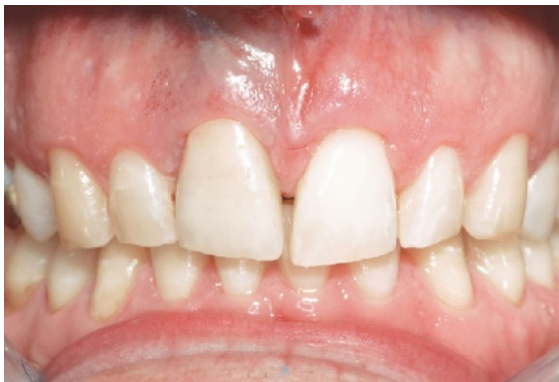
Abb. 1 Schwellung der Mukosa tief im Vestibulum.

Ein 40-jähriger medizinisch gesunder Mann stellte sich mit konstant leichten Beschwerden an seinem vor zwei Jahren gesetzten Implantat Regio 11 vor (Abb. 1 und 2). Eine detaillierte Befunderhebung zeigte Sondierungstiefen von 9 bis 15 mm um den Implantatkörper, wobei das Implantat nicht mobil war. Die Anamnese ergab, dass das Implantat ohne vorangegangenen oder gleichzeitigen Knochen-

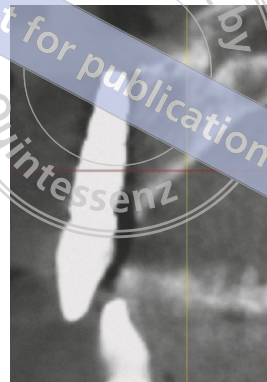
Abb. 3 Das 3-D-Röntgenbild deutet auf fehlenden bukkalen und apikalen Knochen hin.

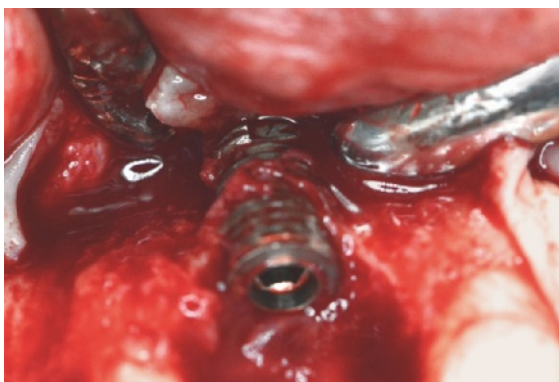
Abb. 4 Fehlender bukkaler Knochen.

Abutment Regio 11 entfernt und der Implantatkörper visuell dargestellt. Es bestätigte sich der Verdacht, dass kein Knochen bukkal des Implantats vorhanden war (Abb. 4). Mithilfe von minimalinvasiven Piezoinstrumenten wurde das Implantat freigelegt und im Anschluss mit einer Zange explantiert. Es wurde entschieden sofort eine Augmentation durchzuführen<sup>7</sup>. Um einem Volumenkollaps vorzubeugen, wurde die ausgesprochen große Knochenkonkavität mithilfe von zwei Osteosyntheseschrauben wie ein Zeltdach (Tenting Screw Technik<sup>8,9</sup>) gestützt (Abb. 5). Im Anschluss wurde ein Gemisch aus allogenen (Puros Allograft Spongiosa Partikel, Zimmer Dental, Freiburg) und xenogenem (Bio-Oss, Geistlich, Baden-Baden) Knochenersatzmaterial aufgelagert. Darüber wurde eine Kollagenmembran (Osseoguard, Biomet 3i, München) doppelt gelegt und mithilfe einer periostalen Verankerungsnaht stabilisiert (Abb. 6). Eine bukkale Periostschlitzung ließ eine koronale Verschiebung des Lappens für eine

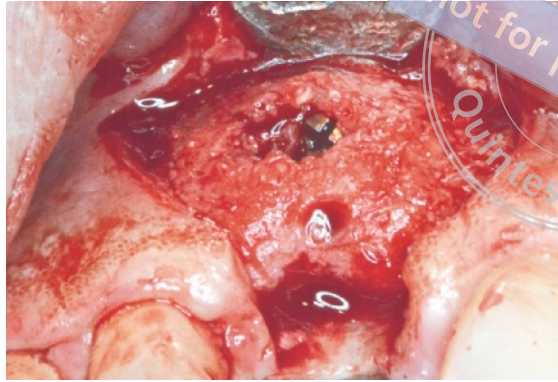
**Abb. 7** Entfernung der Zeltschrauben.

Fünf Monate nach diesem Eingriff wurde mithilfe einer Papillenerhaltungsschnitt-Technik (Abb. 7) die knöcherne Region wieder freigelegt und die Osteosyntheseschrauben wurden entfernt. Es zeigte sich eine gute Verknöcherung des regionalen Knochens ohne erwähnenswerte Resorption um die Schraubenköpfe des Osteosynthesematerials. Ein 4 mm breites und 13 mm langes Implantat (Biomet 3i Certain, Biomet 3i, München) wurde mithilfe einer Bohrschablone in die Idealposition gesetzt. Zugleich erfolgte eine erneute bukkale Augmentation mit dem gleichen Gemisch aus allophen und xenogenen Knochenersatzmaterial. Eine Membran wurde ebenfalls bukkal aufgelegt und mit periostalen Verankerungsnähten stabilisiert. Das Implantat wurde mit einer Heilungskappe zur offenen Einheilung versorgt (Abb. 8 und 9). Die

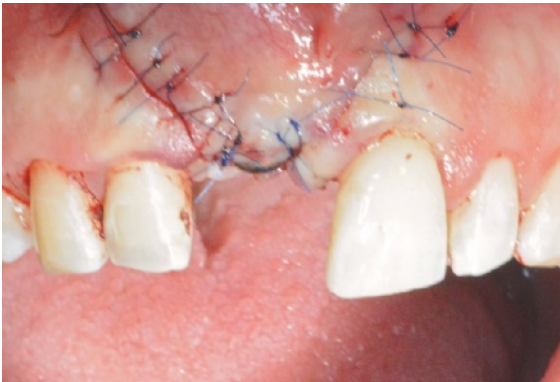
**Abb. 8** Nahtverschluss und Heilungskappe.

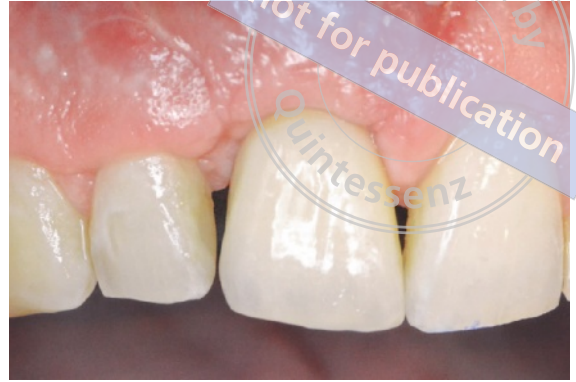
**Abb. 11** Papillenverlust und Diastema.

Wundheilung, während der der Patient weiterhin die Maryland-Brücke trug, verlief komplikationslos. Zwei Monate nach Abheilung des chirurgischen Eingriffs wurde eine Abformung genommen (Abb. 10) und im Labor ein Wax-up für einen Lückenschluss erstellt<sup>11,21</sup>. Das Diastema (Abb. 11) sollte durch eine gleichmäßige Verbreiterung der Zahnkrone 11 und Komposit-Lückenschlusstherapie an den Zähnen 21 und 12 mesial geschlossen werden. Es wurde eine verschraubte Implantatkrone für das Implantat 11 hergestellt (Labor Oral Design, München) und provisorisch eingesetzt. Im Anschluss erfolgte die Komposit-Lückenschlusstherapie zur Verbreiterung der natürlichen Zähne 21 und 12 nach mesial unter Kofferdam (Abb. 12 bis 15).

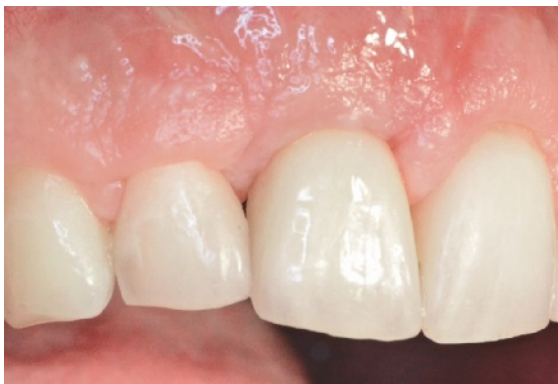
**Abb. 12** Nach Komposit-Adhäsivtechnik an 12 und 21 mesial.

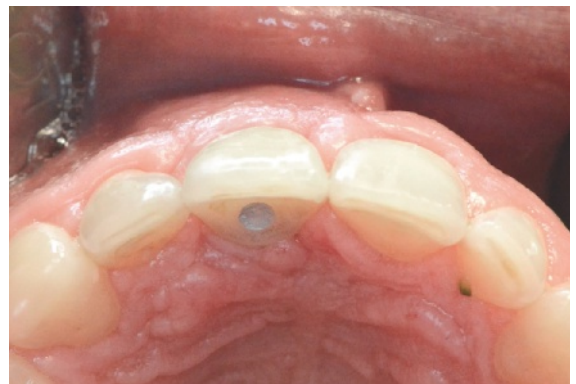
**Abb. 13** Verschraubte Implantatkrone.

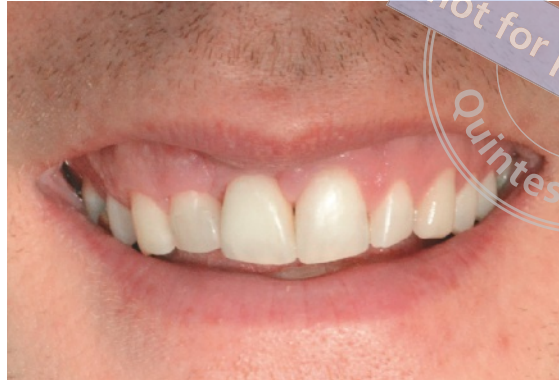
**Abb. 15** Hohe Lachlinie, harmonisches Endergebnis.

den Komposit-Lückenschluss eventuell trotz einer kleinen Rezession noch besser war als der Ausgangsbefund (Abb. 15).
