# Vorbeugung von Instrumentenfrakturen

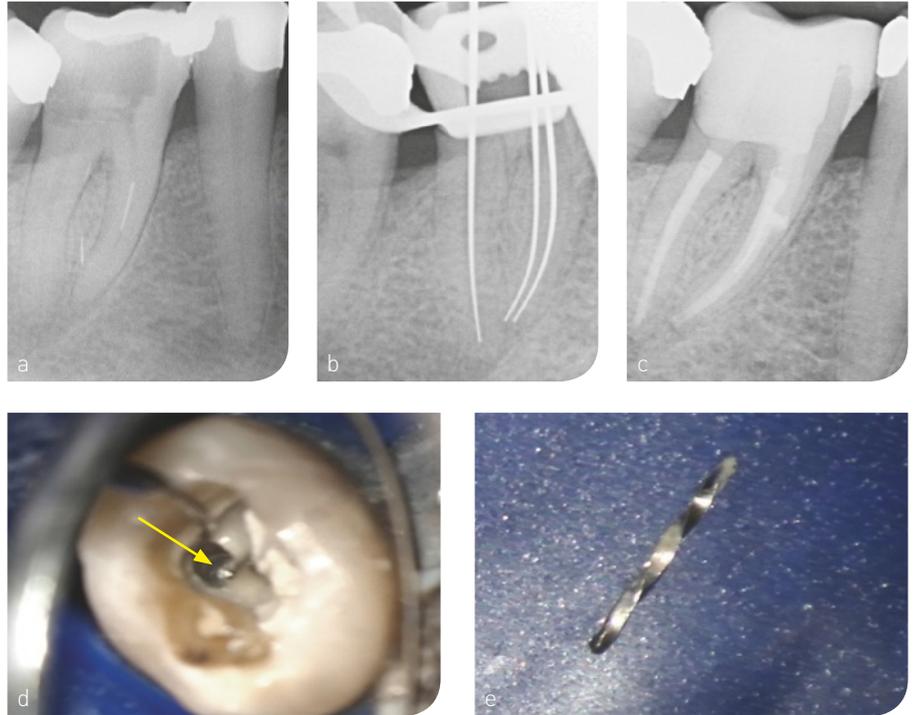
Abb. 1a bis e Überwiesener Patientenfall nach Feilenfraktur in der mesialen Wurzel.

Man sollte die Brisanz einer Instrumentenfraktur und das etwaige Verbleiben des Fragments je nach Situation einzuschätzen wissen (Abb. 1a bis e). In einer Studie werden die Heilungschancen eines Zahnes mit präoperativer apikaler Parodontitis (AP) und einem im Kanal verbliebenen Fragment mit nur 86,7 % angegeben, wohingegen der Erfolg bei den Fällen ohne AP, aber mit verbliebenem Fragment, mit 98,4 % deutlich höher lag<sup>3</sup>. Die AP ist somit bei einer Instrumentenfraktur das größere endodontische Misserfolgsrisiko, als das frakturierte verbliebene Instrument per se. Es gilt auch, den Zeitpunkt der Fraktur während der Kanalpräparation zu bewerten. Ist der Aufbereitungsvorgang des Kanals bis zur Fraktur nahezu gänzlich abgeschlossen, kann die im Vorfeld zwischen den einzelnen Aufbe-

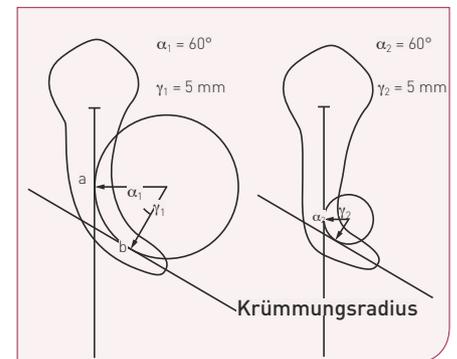
Abb. 2 Das Krümmungsverhalten von Wurzelkanälen.

Ausschlaggebend für eine Instrumentenfraktur ist unter anderem die Wurzelmorphologie eines Zahnes, genauer gesagt der Krümmungsradius eines Kanals. Je kleiner der Radius  $r$ , desto stärker ist die Krümmung und

desto größer wird die Frakturgefahr (Abb. 2)<sup>5</sup>. Kanäle von Molaren (OK: v. a. mb1 und mb2; UK: v. a. mesiale Kanäle) können starke Windungen aufweisen, die bei zu forscher Vorgehensweise schnell zu einer Fraktur führen. Unbe-
